# Istraživanje sastava i svojstava srednjovjekovne žbuke u crkvi sv. Marije kod Lokve te komparativna ispitivanja komercijalnih materijala za injektiranje

**Bastian Hacker**  
**Neva Pološki**

Prethodno priopćenje/  
Preliminary communication  
Primljen/Received: 28. 4. 2016.

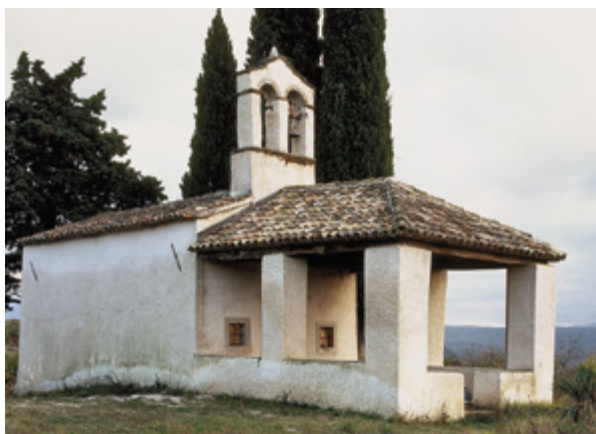
1. Gologorica, crkva sv. Marije kod Lokve, pogled sa sjeverozapada (snimila N. Vasić, 2008.)  
Gologorica, church of St. Mary at the Pond, view from northwest (photo by N. Vasić, 2008)

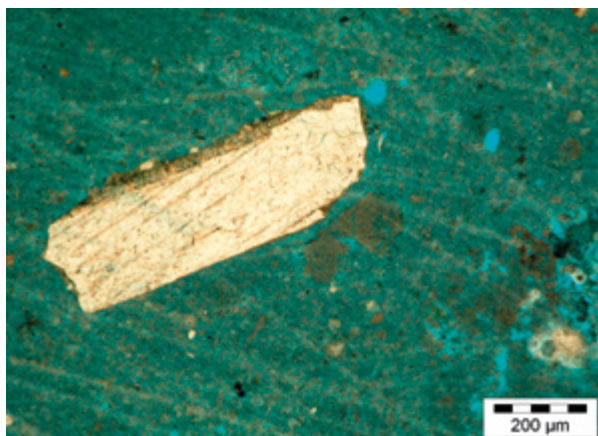
**9.** Mikrofotografija segmenta tankog presjeka s mramornim agregatom (snimio B. Hacker, 2009.)  
*Microphotograph of a segment of the thin section with marble aggregate (photo by B. Hacker, 2009)*

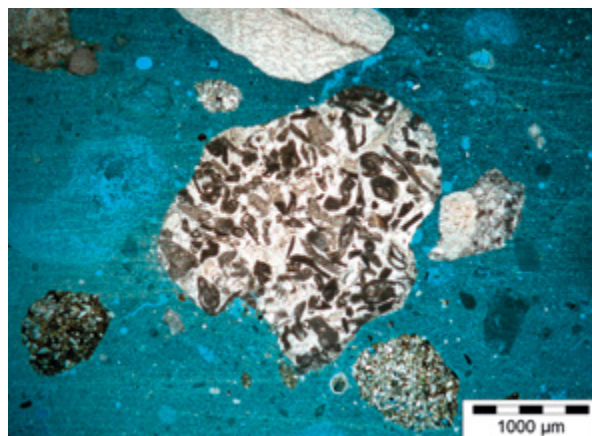
**10.** Mikrofotografija segmenta tankog presjeka s fosilnim vapnencem kao agregatom (snimio B. Hacker, 2009.)  
*Microphotograph of a segment of the thin section with fossil limestone as aggregate (photo by B. Hacker, 2009)*

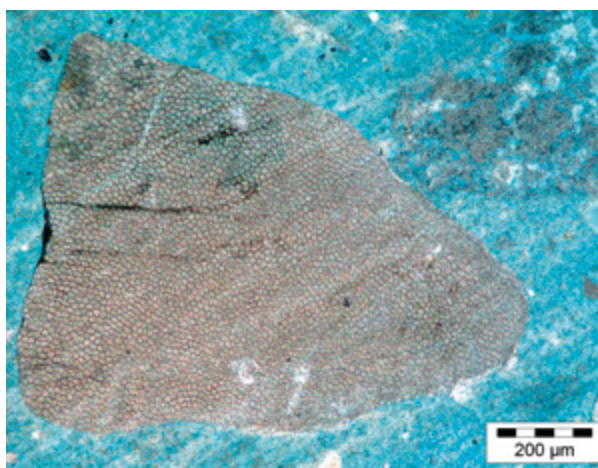
**11.** Mikrofotografija segmenta tankog presjeka s koraljnim agregatom (snimio B. Hacker, 2009.)  
*Microphotograph of a segment of the thin section with coral aggregate (photo by B. Hacker, 2009)*

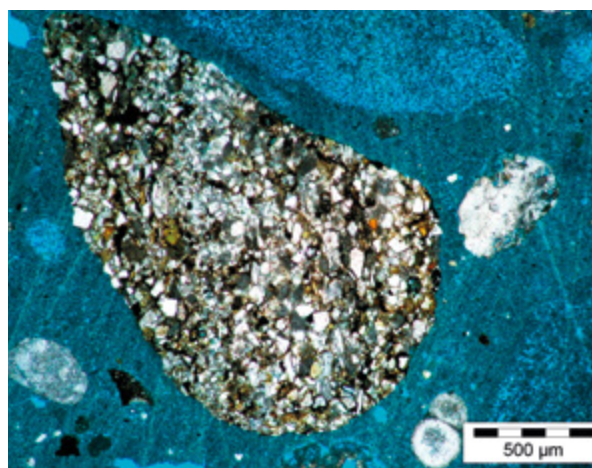
**12.** Mikrofotografija segmenta tankog presjeka s agregatom na bazi vapnenačkog pješčenjaka (snimio B. Hacker, 2009.)  
*Microphotograph of a segment of the thin section with lime-sandstone-based aggregate (photo by B. Hacker, 2009)*

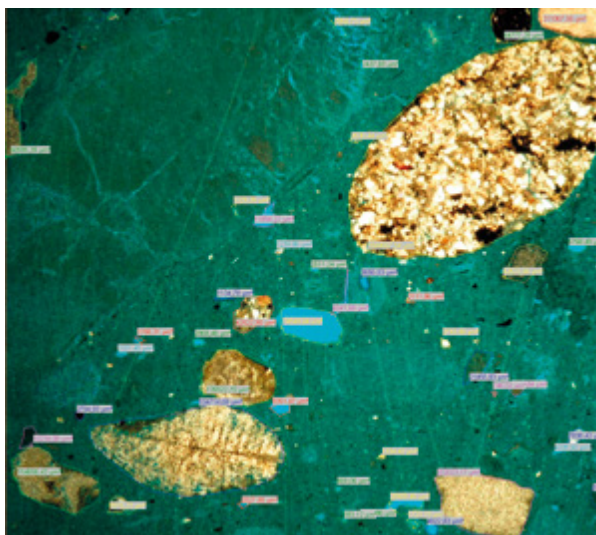
**13.** Mikrofotografija segmenta tankog presjeka s izmjerenim agregatima (snimio B. Hacker, 2009.)  
*Microphotograph of a segment of the thin section with the aggregates measured (photo by B. Hacker, 2009)*

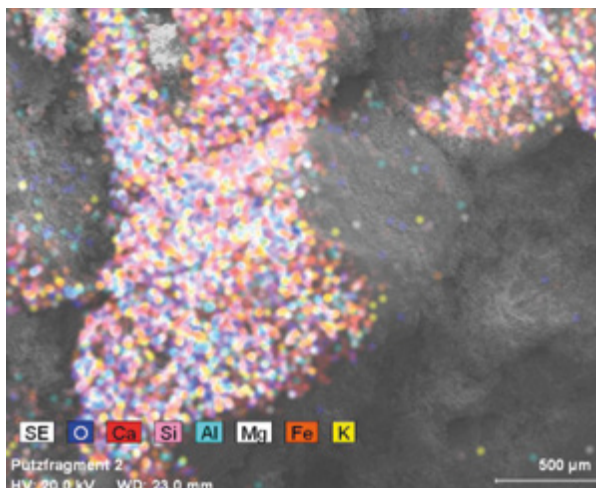
**14.** Snimka pretražnim elektronskim mikroskopom (SEM) s prikazom elemenata kalcija, aluminija, magnezija, željeza, kalija i silicija (Elisabeth Fensch, *Befunddokumentation, BLO, KommNr-01ME, Block Materialprüfungs GmbH, Berlin, 2009., 1*)  
*Image obtained using scanning electron microscope (SEM) showing elements of calcium, aluminium, magnesium, iron, potassium and silicon (Elisabeth Fensch, *Befunddokumentation, BLO, KommNr-01ME, Block Materialprüfungs GmbH, Berlin, 2009, 1*)*

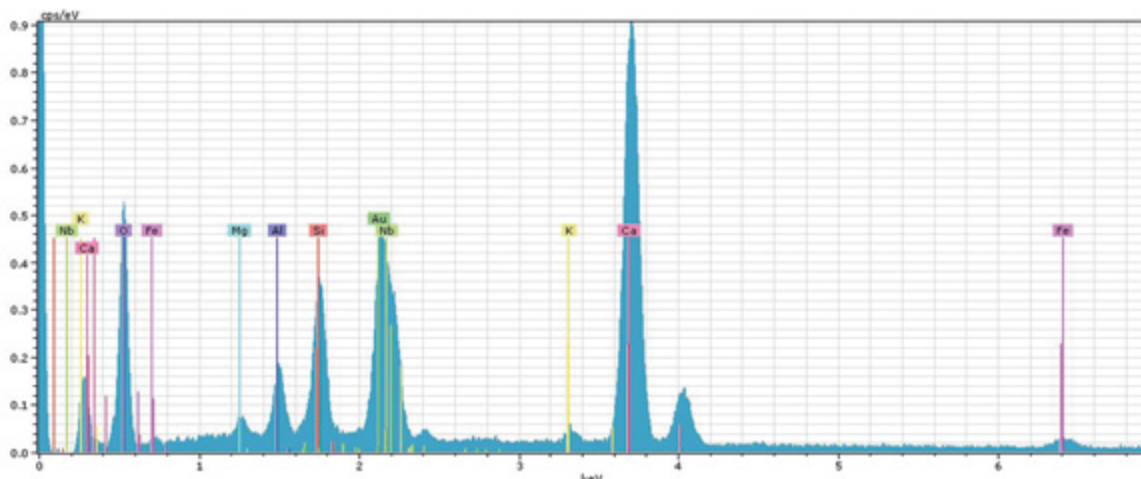
15. EDX spektar srednjovjekovne žbuke (Elisabeth Fensch, *Befunddokumentation, BLO, KommNr-01ME*, Block Materialprüfungs GmbH, Berlin, 2009., 2)

EDX spectrum of the medieval plaster (Elisabeth Fensch, *Befunddokumentation, BLO, KommNr-01ME*, Block Materialprüfungs GmbH, Berlin, 2009, 2)

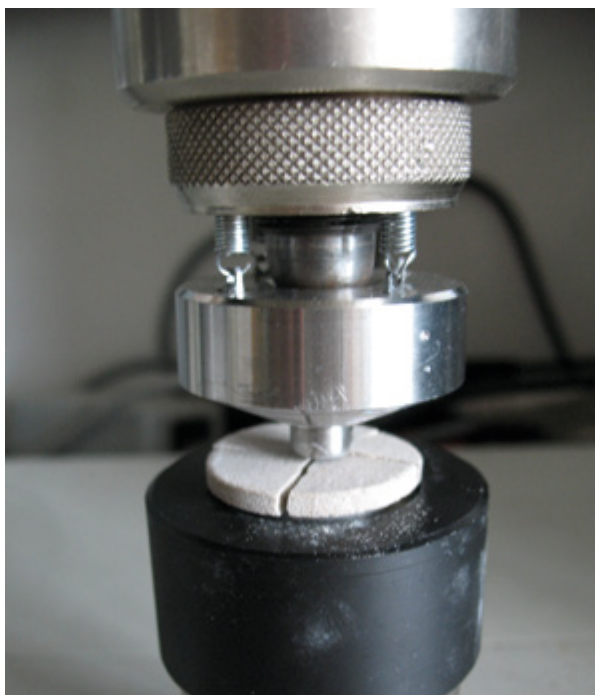
Kao što je rečeno, vrijednosti modula elastičnosti i biaksijalne savojno-vlačne čvrstoće mase za injektiranje moraju biti niže od odgovarajućih vrijednosti izvorne žbuke. Međutim, ispitane recepture najvećim su dijelom pokazale više vrijednosti od minimalne vrijednosti žbuke *arriccio* ( $0,88 \text{ kN/mm}^2$ ), koja je uzeta za polazište jer se pretpostavlja da je struktura žbuke na područjima na kojima valja injektirati oslabljena. Najviše vrijednosti modula elastičnosti izmjerene su na uzorcima materijala *KSE 500 STE-Modul-System*<sup>®</sup> (max.  $4,27 \text{ kN/mm}^2$ ), i to gotovo petostruko više od minimalne vrijednosti *arriccio*. Materijal za injektiranje *CalXnova*<sup>®</sup> pokazao je povoljne vrijednosti modula elastičnosti i biaksijalne savojno-vlačne čvrstoće. Najviše vrijednosti, više od onih oslabljene izvorne žbuke, pokazao je nemodificirani materijal<sup>44</sup> ( $1,49 \text{ kN/mm}^2$ ), a

**18.** Postupak mjerenja mehaničkih svojstava (statičkog modula elastičnosti i biaksijalne savojno-vlačne čvrstoće) testnog uzorka mase za injektiranje s uređajem DO-FB010TN, Zwick/Roell (snimio B. Hacker, 2009.)

*Measuring the mechanical properties (static modulus of elasticity and biaxial flexural-tensile strength) of an injection material test sample with the Zwick Roell DO-FB010TN testing device (photo by B. Hacker, 2009)*
